WALORYZACJA KRAJOBRAZU WSI POPEGEEROWSKICH Z TERENU POMORZA ZACHODNIEGO

THE LANDSCAPE OF FORMER STATE RUN FARM VILLAGES ON THE AREA OF WESTERN POMERANIA

Magdalena Rzeszotarska-Pałka
dr inż. arch.

Zachodniopomorski Uniwersytet Technologiczny
Wydział Kształtowania Środowiska i Rolnictwa
Katedra Projektowania Krajobrazu

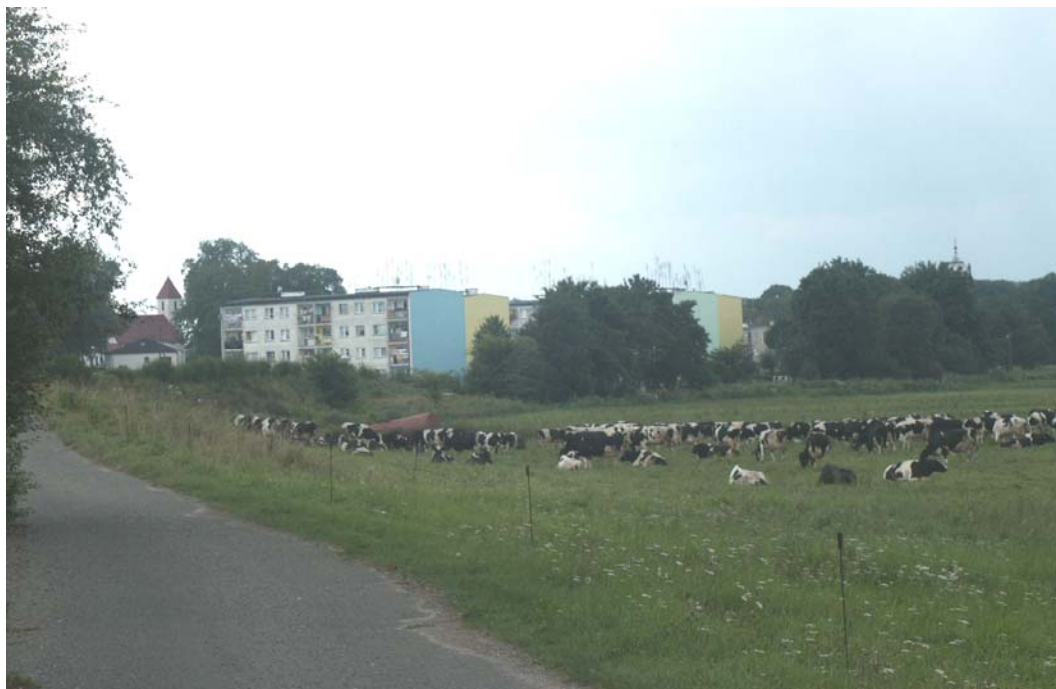
Ryc. 1. Panorama wsi Stuchowo, 2004 r. Źródło: fot. autorka

Fig. 1. Panoramic view of Stuchowo village, 2004. Source: photo author

W wyniku przeprowadzonych badań terenowych stwierdzono, że obok przekształceń w rozplanowaniu przestrzennym wsi, można zauważyć także istotne przekształcenia w panoramie. Dominanty kompozycyjne historycznych układów były niezwykle różnorodne. Wieża pałacu lub kościoła, komin gorzelni czy też zwarty kompleks zadrzewienia parkowego, dominujący w otwartym krajobrazie, stanowiły charakterystyczny element wizerunku danej wsi. Niestety, zespoły zabudowy wznoszone w latach 60. i 70. XX w. charakteryzowały się zastosowaniem typowych form budownictwa powtarzalnego. Usytuowanie nowego, dużego kompleksu budynków gospodarczych lub też mieszkalnych poza historycznym układem, ale tuż przy wjeździe do wsi (Bolkowice, Mosty, Małkocin, Sokolniew, Stuchowo) powodowało całkowitą zmianę jej wizerunku. W wielu przypadkach następowało przeniesienie dominanty kompozycyjnej. Niejednokrotnie dominująca od wielu wieków w krajobrazie otwartym wieża kościoła, widoczna i rozpoznawalna z dużej odległości, musiała ustąpić miejsca wysokim stalowym silosom, czy też czterokondygnacyjnym lub wyższym budynkom wielorodzinnym (Ryc. 1). W efekcie charakterystyczny do połowy XX w. wizerunek wielu wsi uległ w okresie powojennym zupełnej unifikacji.

As a result of the conducted field research, it was found that apart from transformations in the spatial village layouts also an important transformation of the panorama of the surveyed villages can be observed. The composition dominants of historic systems were extremely diverse. A palace or church tower, a distillery chimney or a dense complex of park plantings dominating in an open countryside were the characteristic elements of the image of a particular village. Unfortunately, complexes of buildings erected in the 60s and 70s of the twentieth century were characterized by the use of standard forms of repeated constructions. The location of a new large complex of farm or habitation buildings outside the historic system, just at the entrance to the village (Bolkowice, Mosty, Małkocin, Sokoliniec, Stuchowo) resulted in a complete change of its image. In many cases, it shifted the composition dominant. Often a church tower that was visible and recognizable from a distance and dominant for many centuries in the open landscape had to give way to high steel silos or four-storey or higher multi-family buildings (Fig. 1). As a result, the image of many villages that was characteristic till mid-twentieth century underwent a complete unification in the post-war period.

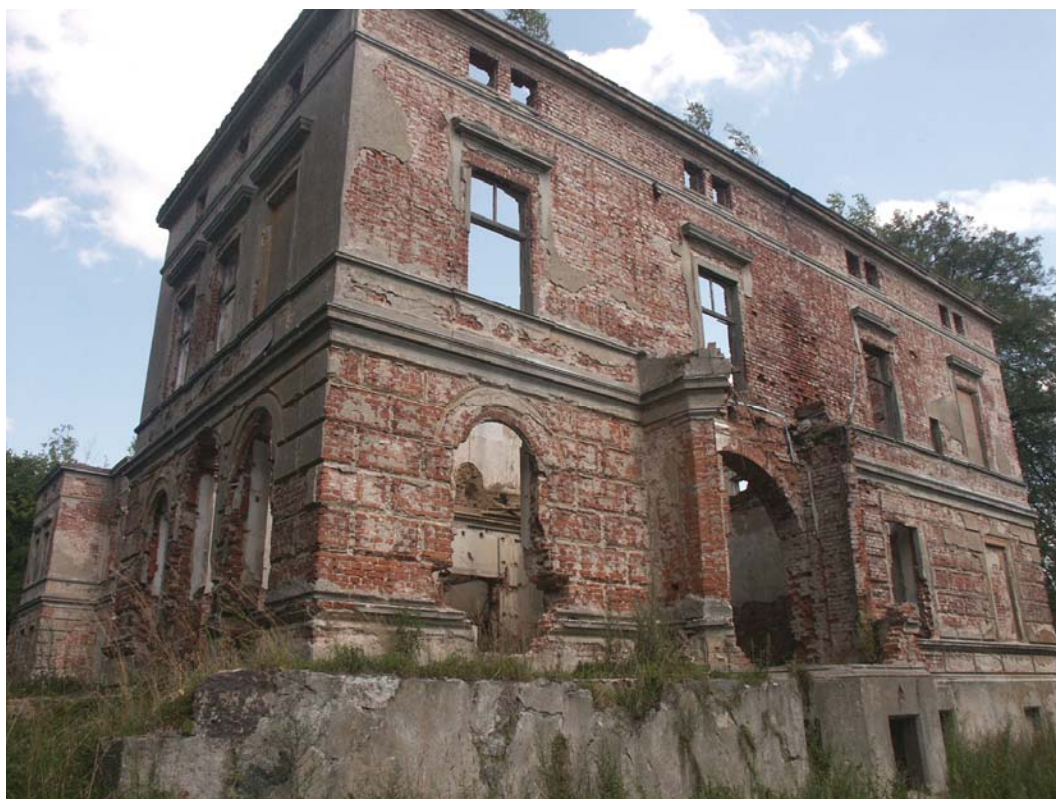
Ryc. 2. Pałac w Wicimicach, 2008 r. Źródło: fot. autorka
Fig. 2. Palace in Wicimice, 2008. Source: photo author

W wyniku przeprowadzonych badań stwierdzono również, że niewłaściwy sposób zagospodarowania i brak troski o stan założeń pałacowo-parkowych i dworsko-parkowych w czasie użytkowania ich przez PGR spowodowały całkowite zniszczenie wielu rezydencji i słabą kondycję techniczną większości (Ryc. 2.). Adaptacja budynku dawnej rezydencji do nowych funkcji pociągała za sobą także zmiany w jego otoczeniu. Parki dworskie i pałacowe pełniły po drugiej wojnie światowej funkcję rekreacyjną dla mieszkańców całej wsi, wprowadzano również do nich nowe elementy zagospodarowania, wśród których należy wymienić: ogródki warzywne, sady oraz drobną zabudowę gospodarczą: chlewiki, magazyny, szopy, itp. W konsekwencji walory kompozycyjne większości parków zostały częściowo lub też całkowicie utracone. W konkluzji należy stwierdzić, że w wyniku działalności inwestycyjnej państwowych gospodarstw rolnych w latach 1949 – 1991 została wprowadzona na tereny wsi folwarcznych zabudowa oparta na typowych rozwiązaniach, z trudem dająca się wkomponować w granice przestrzenne zabytkowych układów, wręcz tworząca z istniejącą zabudową układy wyraźnie antagonistyczne. Zarówno nowe formy budynków mieszkalnych, jak i gospodarczych – podobne do siebie w każdej części kraju – zakłócają charakter wsi tworzonej do 1945 r. przez lokalne formy zabudowy i wyłamują się swoimi gabarytami z charakterystycznej dla wsi skali. Powtarzalność form i układów przestrzennych, stosowanych w okresie działalności PGR, doprowadziła do unifikacji wizerunku wielu wsi i utraty ich regionalnej tożsamości kulturowej.

Stwierdzono, że wiele cennych obiektów zabytkowych sprzedanych prywatnym właścicielom ulega postępującej dewastacji, uniemożliwiającej już przywrócenie ich wartości kulturowych (Karkowo, Wicimice, Lubiechowo, Sokoliniec), a tylko nieliczne są poddawane, dość wolno postępującym, pracom remontowym (Świerzno, Trzygłów). Zdecydowana większość założeń folwarcznych, które wraz z pałacami i dworami stanowią jeszcze niezwykle cenne elementy dziedzictwa kulturowego, wymaga podjęcia pilnych działań rewaloryzacyjnych w celu przywrócenia lokalnym społecznościom.

As a result of the conducted studies, it was also established that improper development and lack of care about the state of palace, manor-and-park layouts during their use by PGRs resulted in the total destruction of many mansions and poor technical condition of the majority of them (Fig. 2). Adaptation of the former residential buildings to new functionalities also entailed changes in their surroundings. After World War II, court and palace parks served recreational functions for the people from whole villages, also new development components were introduced to them, among which were: vegetable gardens, orchards and small farm facilities: pigsties, warehouses, sheds, etc. As a result, compositional values of the majority of parks were partially or completely lost.

It was found that a lot of valuable historic buildings sold to private owners is undergoing a progressing devastation thus already preventing the restoration of their cultural values (Karkowo, Wicimice, Lubiechowo, Sokoliniec) and only a few slowly undergo renovations (Świerzno, Trzygłów). The vast majority of farm complexes that together with palaces and manors represent another extremely valuable element of the cultural heritage require urgent revaluation action to restore them to the local communities.
